**PREFEITURA MUNICIPAL DE NATÉRCIA**  
**ESTADO DE MINAS GERAIS**

**RELATÓRIO 3**  
**RELATÓRIO DE VISITA TÉCNICA**

| Conveniente: MUNICÍPIO DE NATERCIA | Nº Convênio: TC/PAC 0296/14 | |

Objeto: EXECUÇÃO DE SISTEMA DE ESGOTAMENTO SANITÁRIO

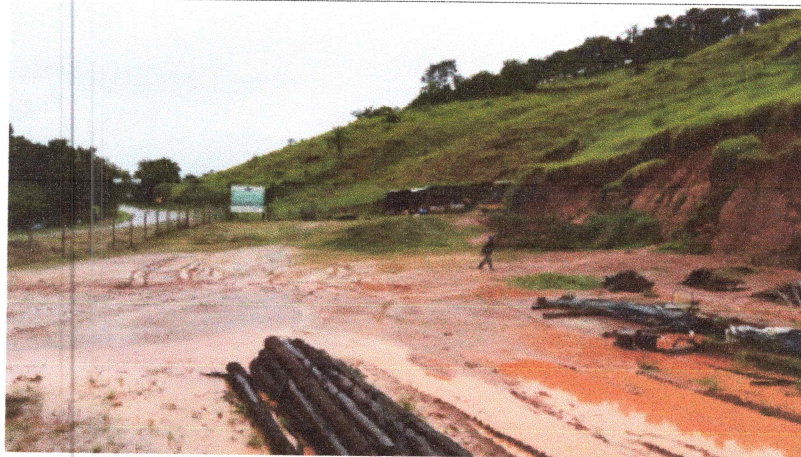
**Instalações Preliminares - Canteiro de Obras:** A placa da obra foi instalada em local visível e o barracão de obras foi executado, ambos na área da ETE, que se encontra na estrada de acesso do município (Foto 01)

Foto 01: Placa e Canteiro de Obras.

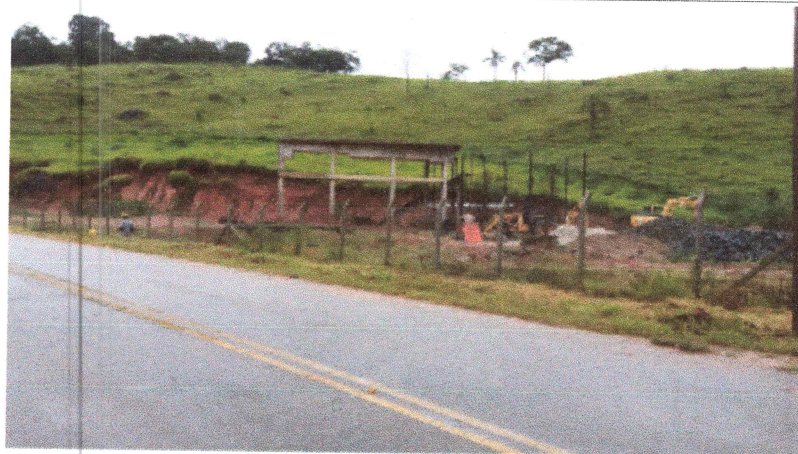
**Estação de Tratamento de Esgoto:** Visitou-se o local de implantação da ETE, onde foi verificada a execução de terraplenagem e de parte das estruturas do Tratamento Preliminar e do Reator UASB (Fotos 02 a 05).

Foto 02: Estação de Tratamento de Esgoto - Vista e Terraplenagem.

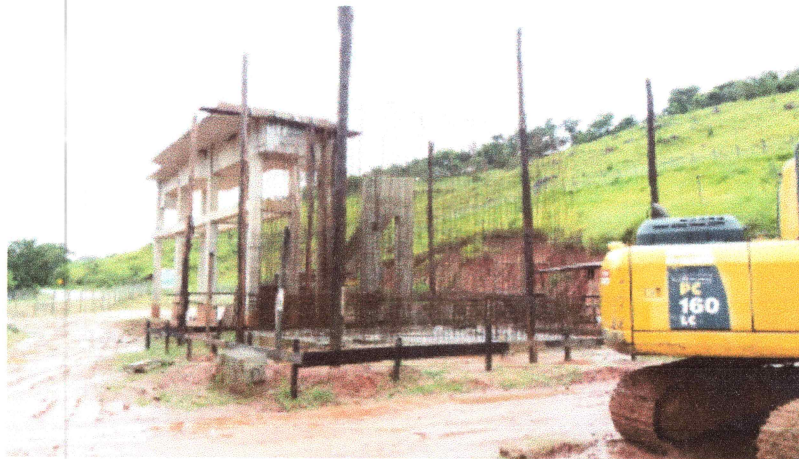
Foto 03: Estação de Tratamento de Esgoto - Execução de estruturas.

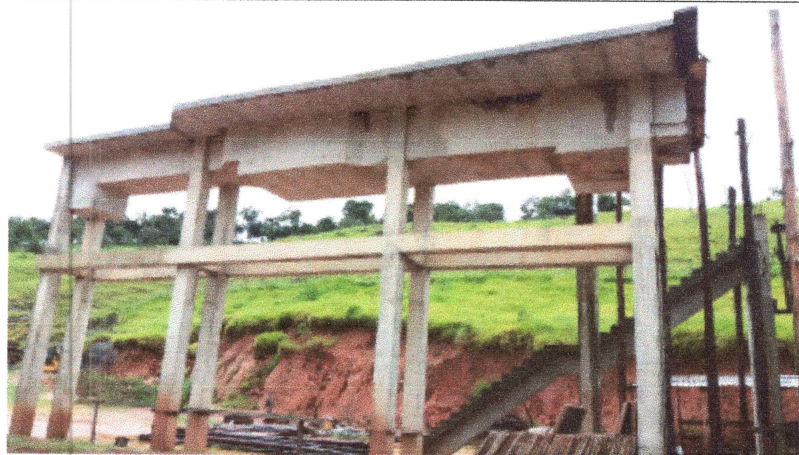
Foto 04: Estação de Tratamento de Esgoto - Tratamento Preliminar.

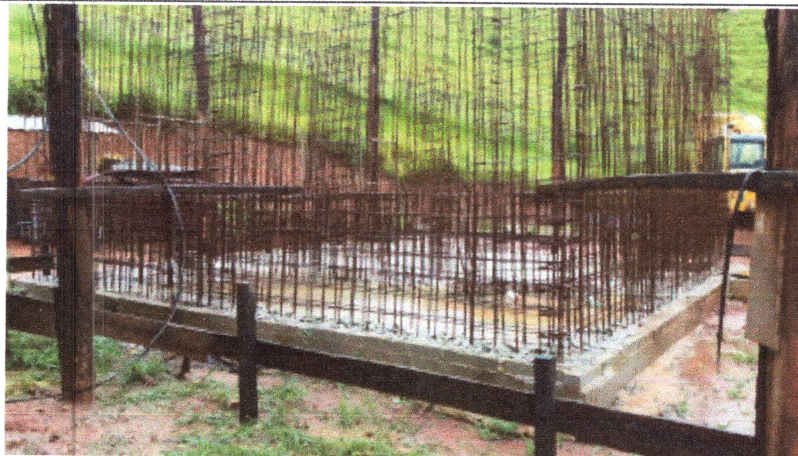
Foto 05: Estação de Tratamento de Esgoto - Execução de UASB.

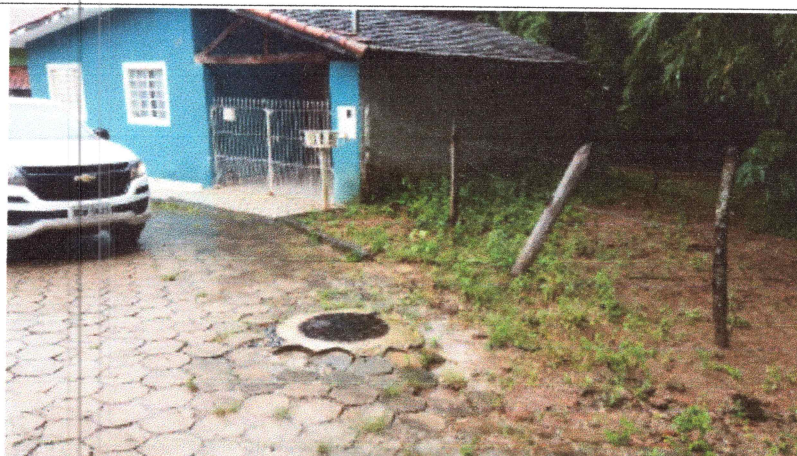
Trecho executado e em execução em via urbana (Foto 06 e 07);

Foto 06: Interceptor - Trecho executado em via urbana.

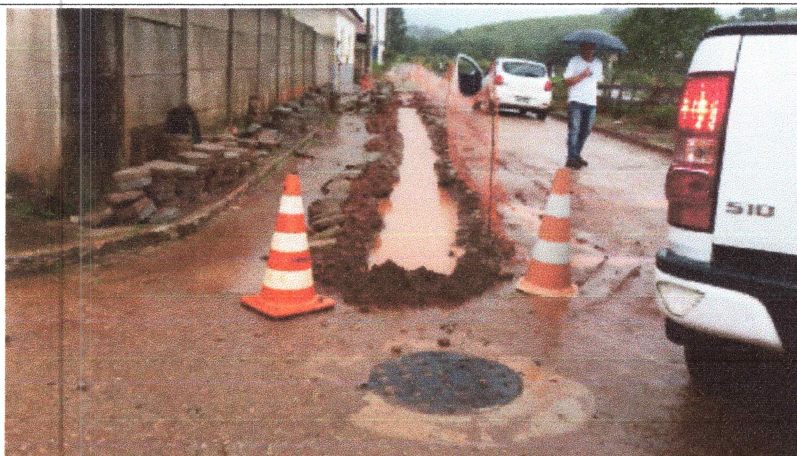
Foto 07: Interceptor - Trecho em execução em via urbana.

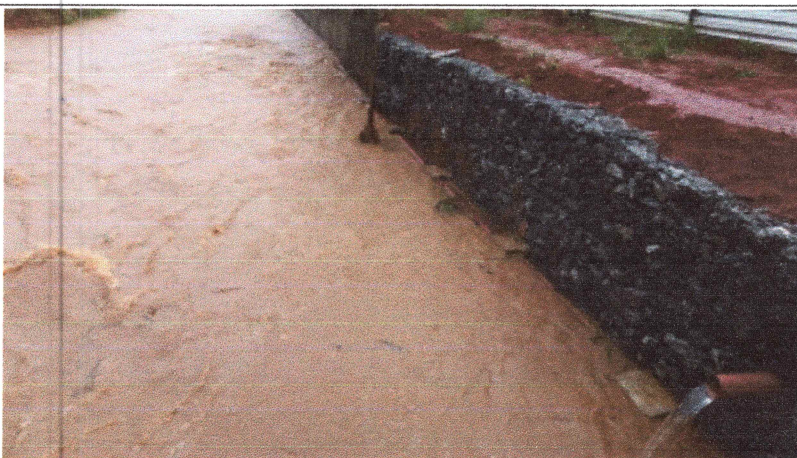
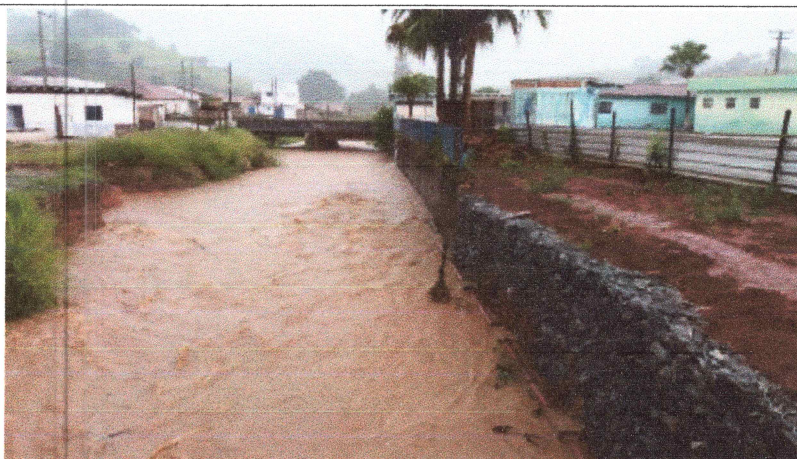
Trecho executado em FoFo e contenção em Gabião (Foto 08 e 09);

Foto 08: Interceptor - Trecho executado em FoFo e contenção em Gabião.

Foto 09: Interceptor - Trecho executado em FoFo e contenção em Gabião.

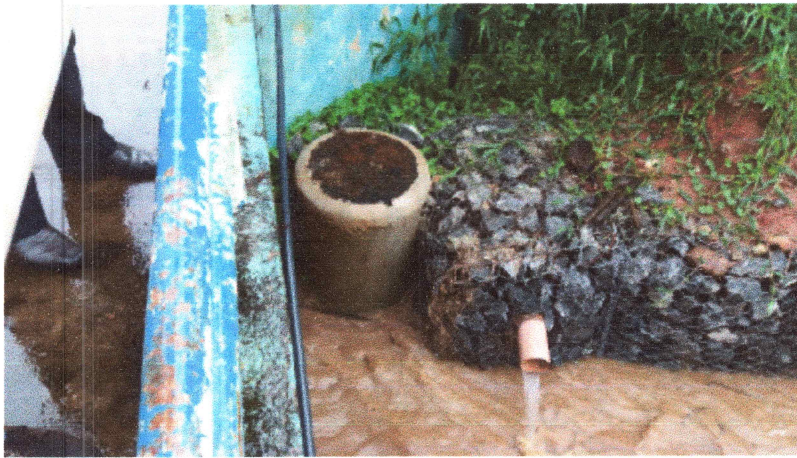
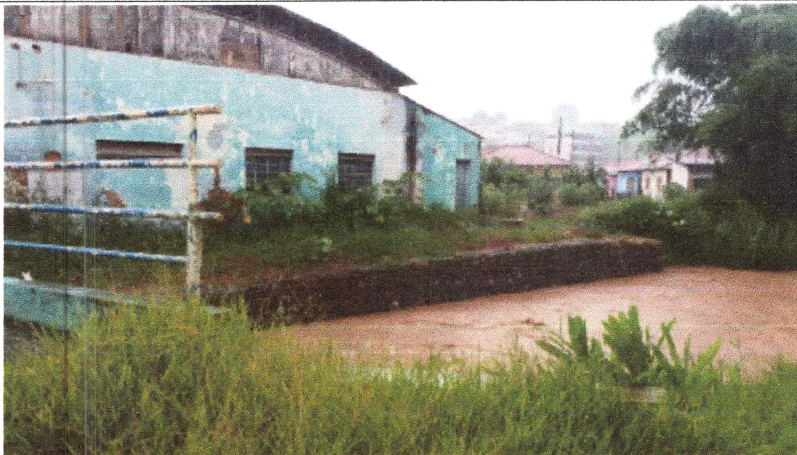
Trecho do interceptor executado e contenção executada em Gabião (Foto 10 a 12);

Foto 10: Interceptor - Trecho executado e contenção executada em Gabião.

Foto 11: Interceptor - Trecho executado e contenção executada em Gabião.

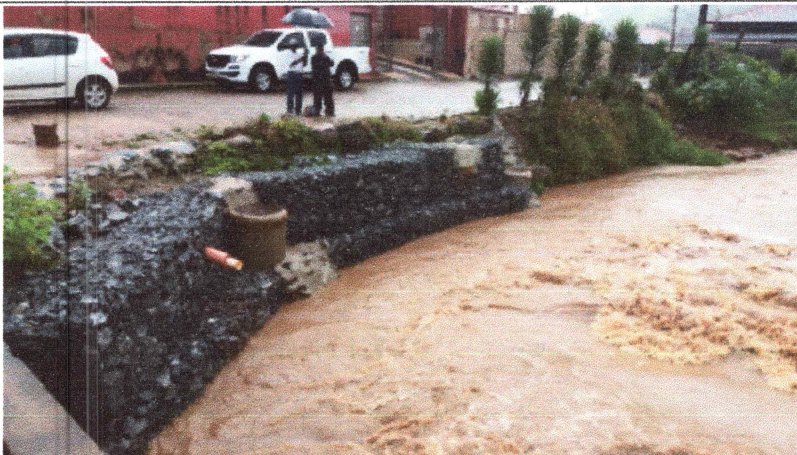
Tudo isso pode ser comprovado pelo relatório de visita técnica realizada pela FUNASA que segue anexo, em especial pela foto nº 12.

Foto 12: Interceptor - Trecho executado e contenção executada em Gabião.

Pois, ao solicitar o aditivo é preciso avaliar se o mesmo tipo de gabião será necessário nos demais córregos do município, o que só será possível após a finalização de algumas etapas nestes córregos que ainda estão em andamento.

O aditivo quando solicitado, deverá conter a quantidade correta de gabiões e demais materiais/serviços que possam ser necessários e que serão utilizados em toda obra e não apenas no córrego que abrange as ruas Antônio Luiz Pereira e José Carneiro Junho.

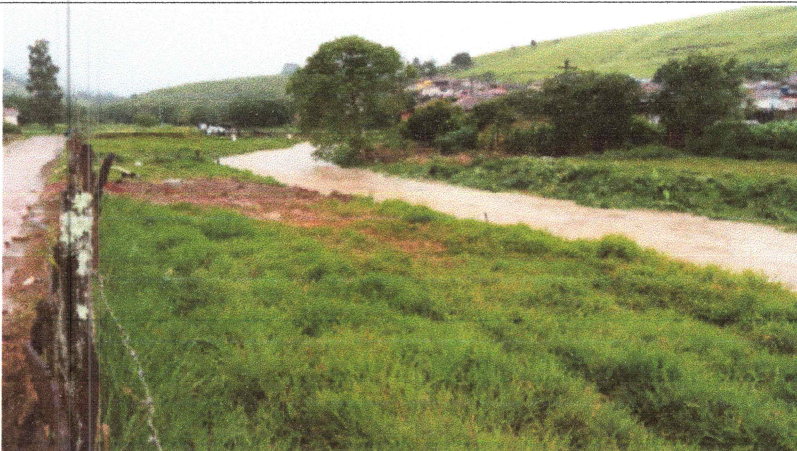
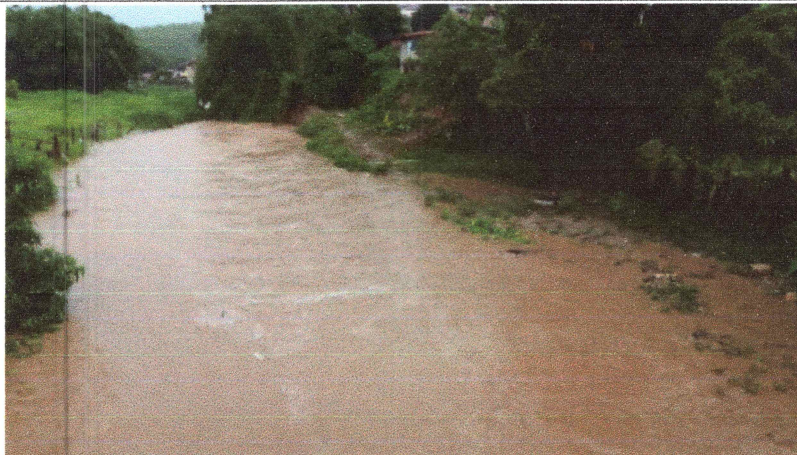
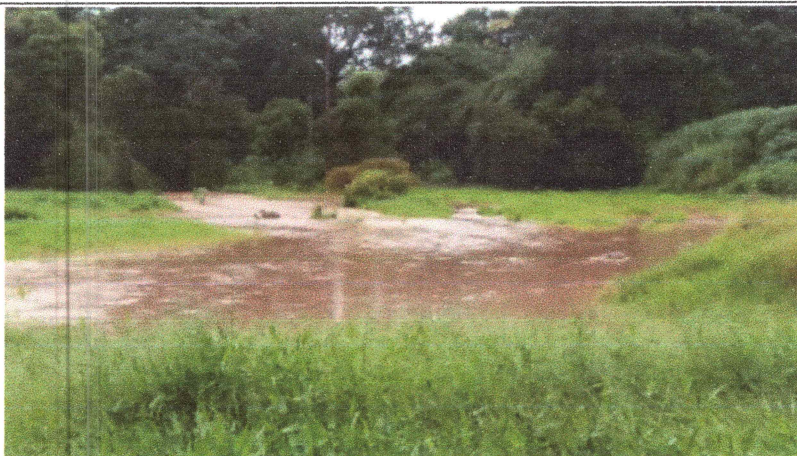
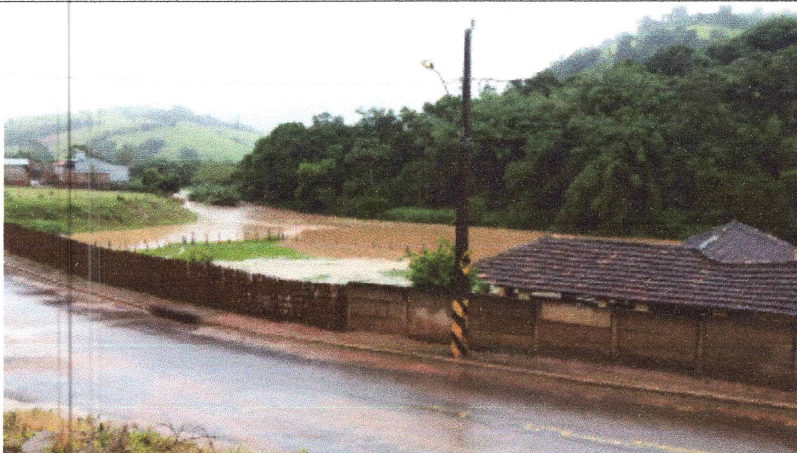
Trecho do interceptor executado (com pontos de inundação) (Foto 13 a 16);

Foto 13: Interceptor - Trecho executado.

Foto 14: Interceptor - Trecho executado.

Foto 15: Interceptor - Trecho executado.

Foto 16: Interceptor - Trecho executado.

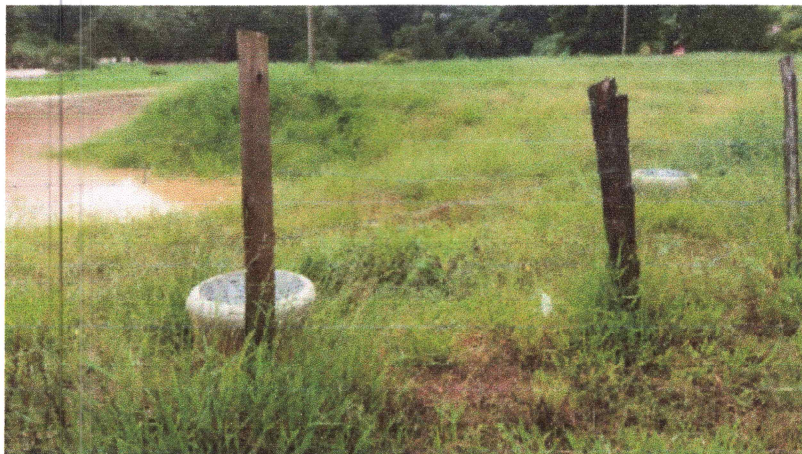
**Estação Elevatória de Esgoto Final:** A ETE Final estava prevista para ser executada em área adjacente à

rodovia, na margem contrária à da ETE (Foto 17). Contudo, o compromitente propõe a alteração de sua localização para a área da ETE (Foto 18). Esta opção parece ser a mais adequada, visto ser tecnicamente viável e não haveria necessidade de desapropriação de mais área para sua execução. Alguns serviços, como a extensão do interceptor e caixa de passagem da travessia (Foto 19), foram executados e medidos no item da linha de recalque. Foi solicitado que a planilha orçamentária, assim como as medições, sejam adequadas à realidade da execução da obra e seja formalizada junto à FUNASA a solicitação de alteração do Plano de Trabalho.

Foto 17: Área prevista para implantação da EEE Final.

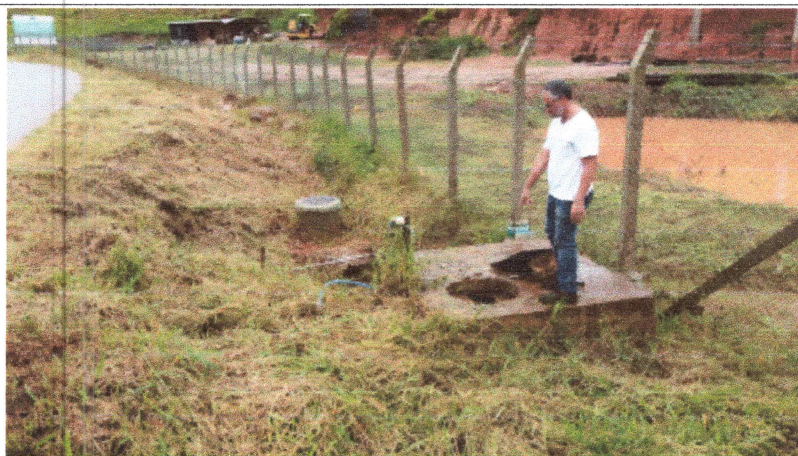
Foto 18: Local na área da ETE onde será implantada a EEE Final.

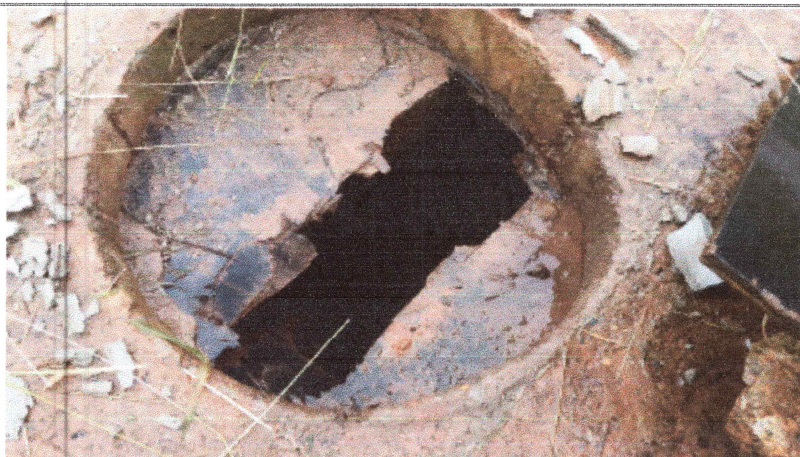
Foto 19: Detalhe da caixa de passagem executada da travessia.
